BEHA
Ambiental S.R.L.

ESTUDIO DE SUELOS

1.3 **OBRA:** Construcción de Museo interactivo.

1.5 **UBICACIÓN:** Av. E. Bustillo Km. 9.500 – N.C. 19-2-A-001-5 A – S. C. de Bariloche.

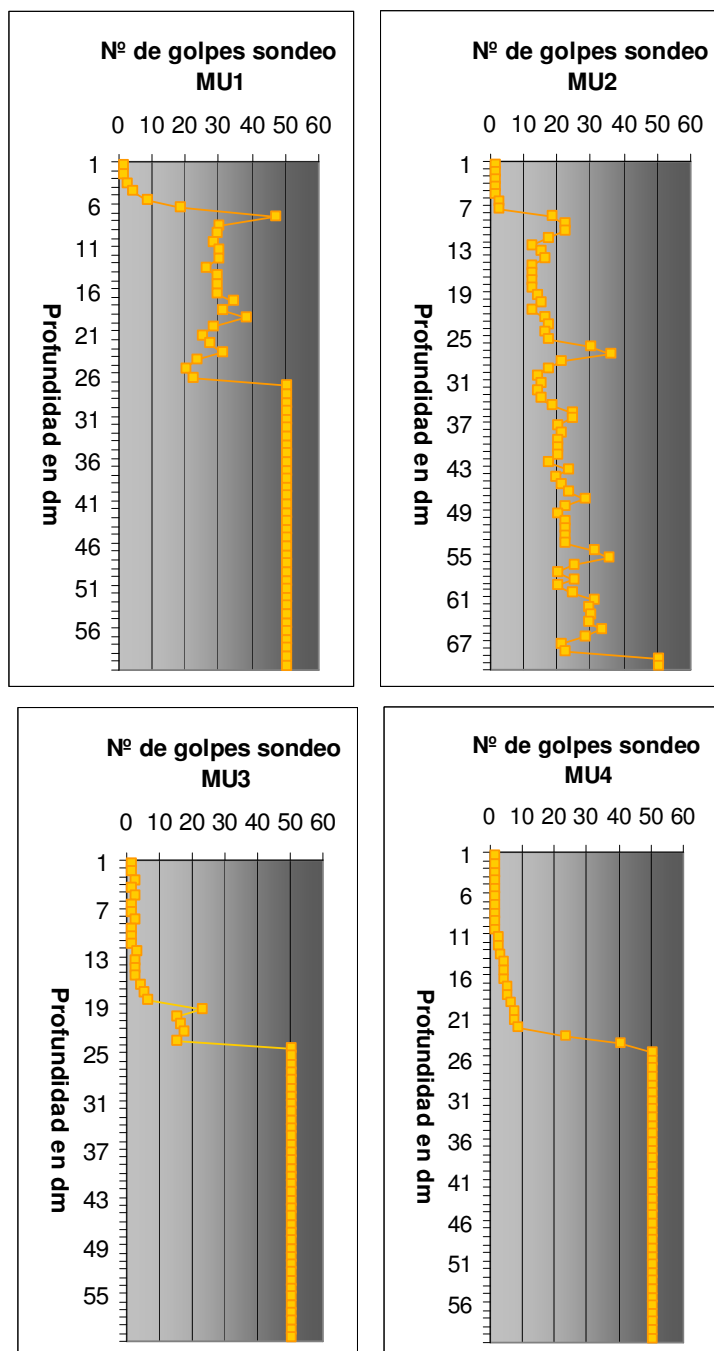
Gráficos de Penetración

Los datos de penetración con valor 50 corresponden a resistencia mayor a 50 golpes y/o imposibilidad de realizar el ensayo por tipo de suelo (bloques - till).

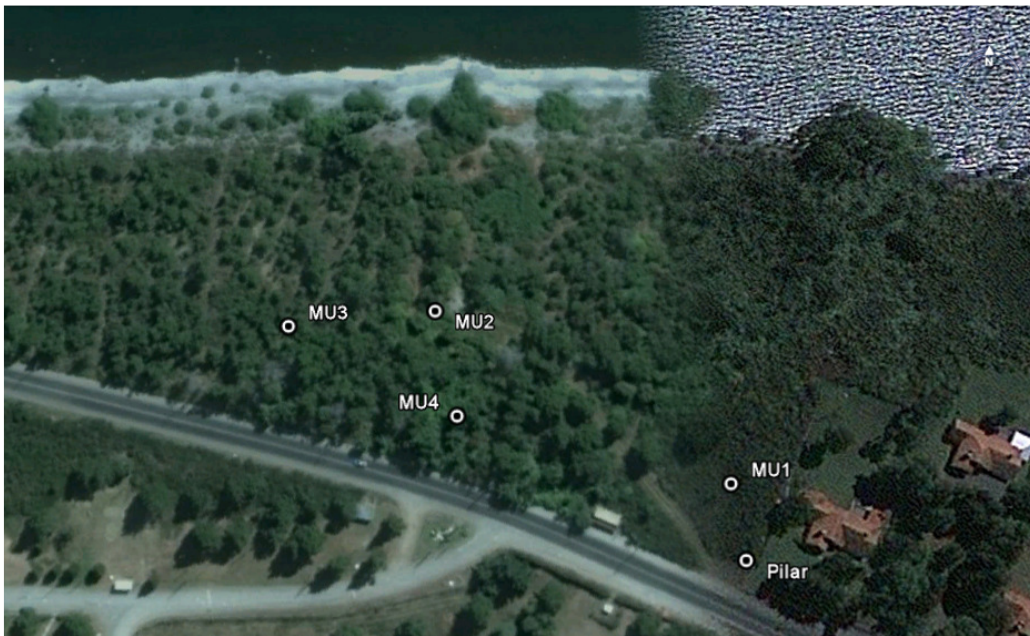
Vista general del predio con la ubicación de los sondeos.

Se realizaron sobre el terreno una calicata y cuatro sondeos. Fue definida la compacidad relativa de los materiales. Se utilizaron datos de perfiles expuestos por la calicata sobre los cuales se midieron valores de penetración y corte manuales. Se decidió practicar una calicata debido a la preferencia de tener datos directos.

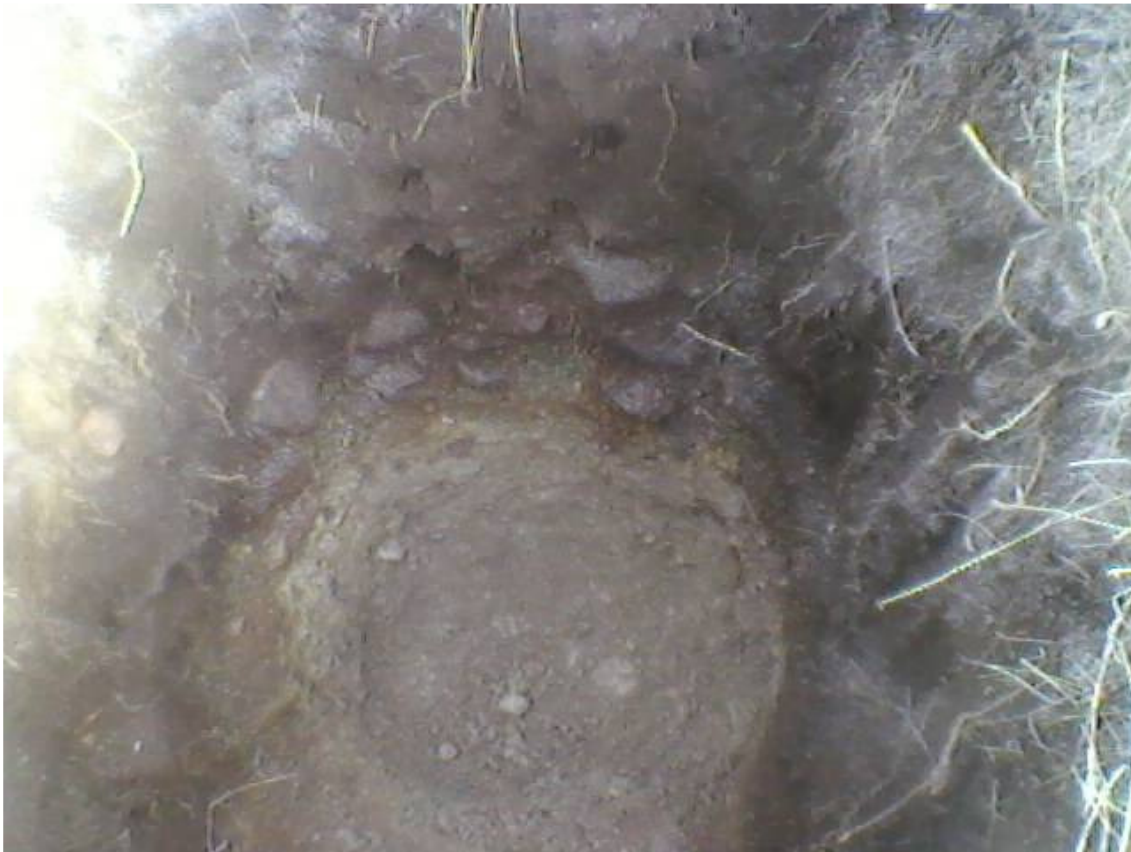
Vista general de calicata, con nivel coluvial.

- En términos generales, se desarrolla primeramente un suelo andisol limoso y limo arenoso, masivo, con abundante existencia de raíces. Hay presencia saltuaria de gravas dispersas y lentes arenosas, las cuales aumentan en profundidad. Este nivel se extiende hasta una profundidad de aproximadamente entre – 0,7 m y – 2,3 m.

- En contacto neto comienzan gravas y bloques en matriz de arena gruesa. Los clastos se presentan sueltos y están compuestos principalmente graníticos y granodioríticos, subangulosos. Este nivel groseramente estratificado y con estructuras sedimentarias unidireccionales tractivas se continúa hasta el final de los sondeos (7 m). Localmente se encuentran lentes más arenosas. Por debajo se desarrolla un till basal.

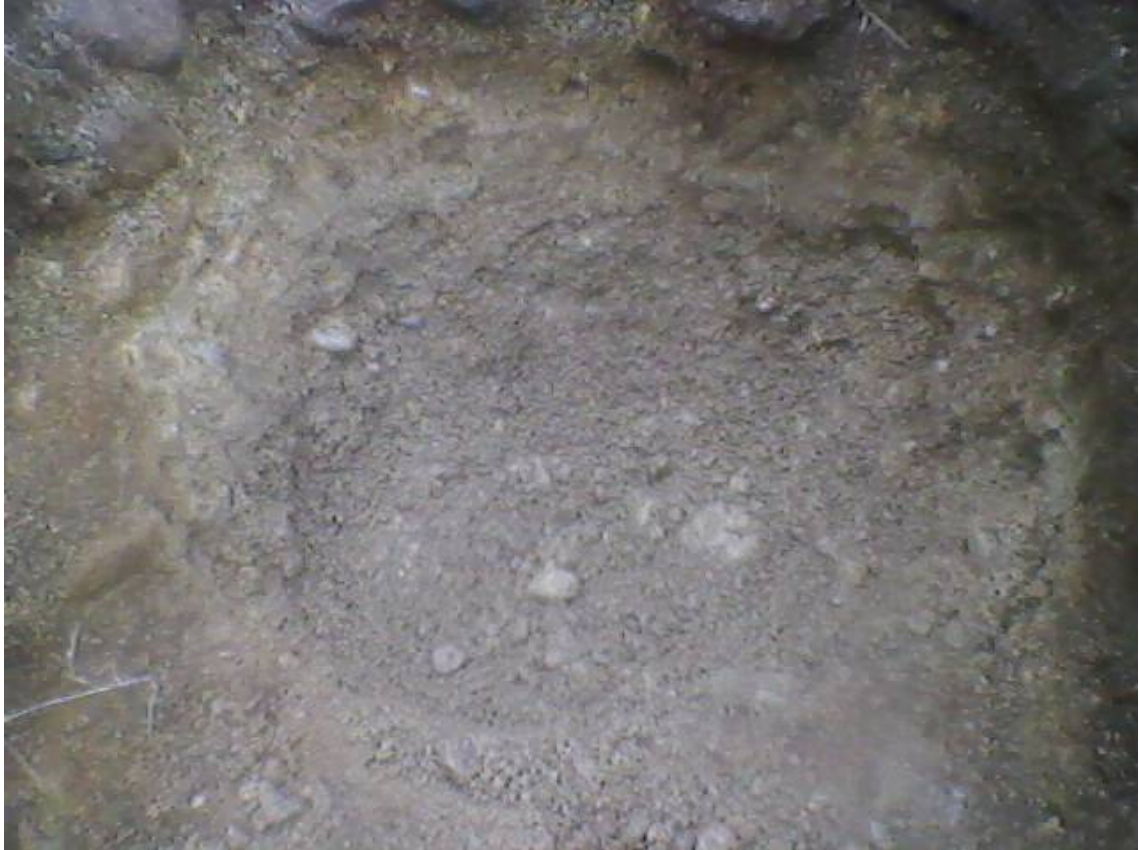
Vista inferior de calicata.
